**AVALIAÇÃO TRIBOLÓGICA DO AÇO VF800 REPARADO COM O ARAME TUBE-
ALLOY 260-G PELO PROCESSO GMAW-CMT**

Trabalho Final de Curso apresentado como
requisito parcial para a obtenção do título de
bacharel em Engenharia Mecânica na Faculdade
Horizontina, sob a orientação do Prof. Dr. Rafael
Luciano Dalcin.

**FAHOR - FACULDADE HORIZONTINA
CURSO DE ENGENHARIA MECÂNICA**

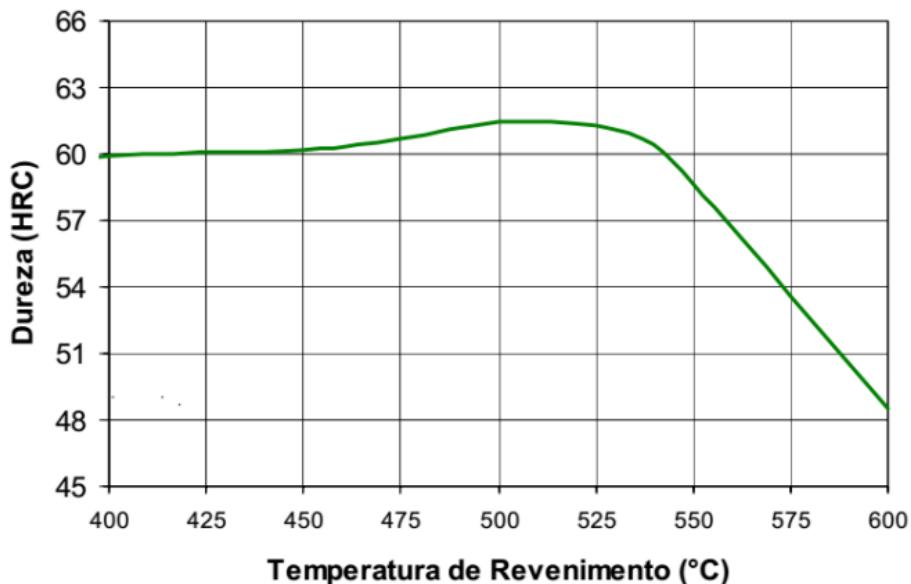
Figura 1 – Curva de revenimento do aço VF800

A Figura 1 apresenta a variação da dureza do VF800AT em função da temperatura de revenimento. Observa-se que a dureza permanece praticamente constante até cerca de 520 °C, com leve aumento atribuído à precipitação

Segundo Both (2011), o controle preciso das temperaturas de têmpera e revenimento é essencial para garantir microestruturas estáveis e homogêneas, especialmente em aços de alta liga como o VF800AT. Um revenimento insuficiente mantém tensões residuais que favorecem a nucleação de trincas, enquanto um revenimento excessivo pode reduzir a dureza de forma indesejada, comprometendo o desempenho em serviço ou em reparos por soldagem.

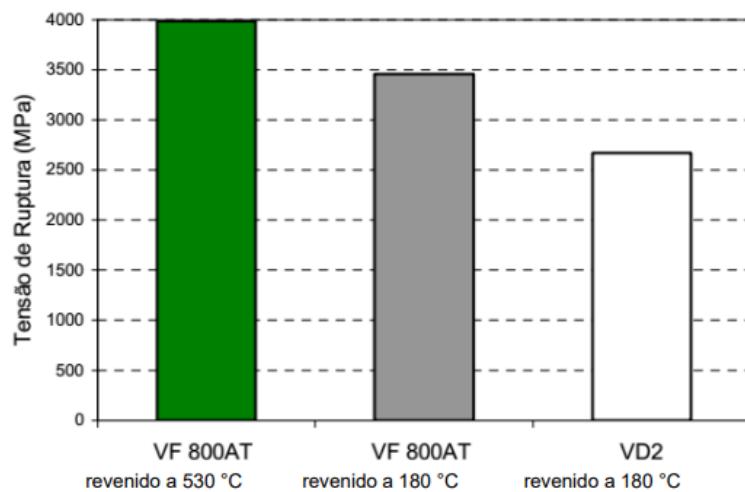
Figura 2 – Tensão de ruptura em flexão do aço VF800AT

Resultados mecânicos apresentados por Villares *Metals* (2001) também demonstram a influência direta do revenimento na resistência mecânica. Conforme mostrado na Figura 2, o aço VF800AT revenido a 530 °C apresentou maior tensão de ruptura em flexão em comparação ao revenido a 180 °C e ao aço VD2, evidenciando sua superioridade em tenacidade e resistência ao revenido.

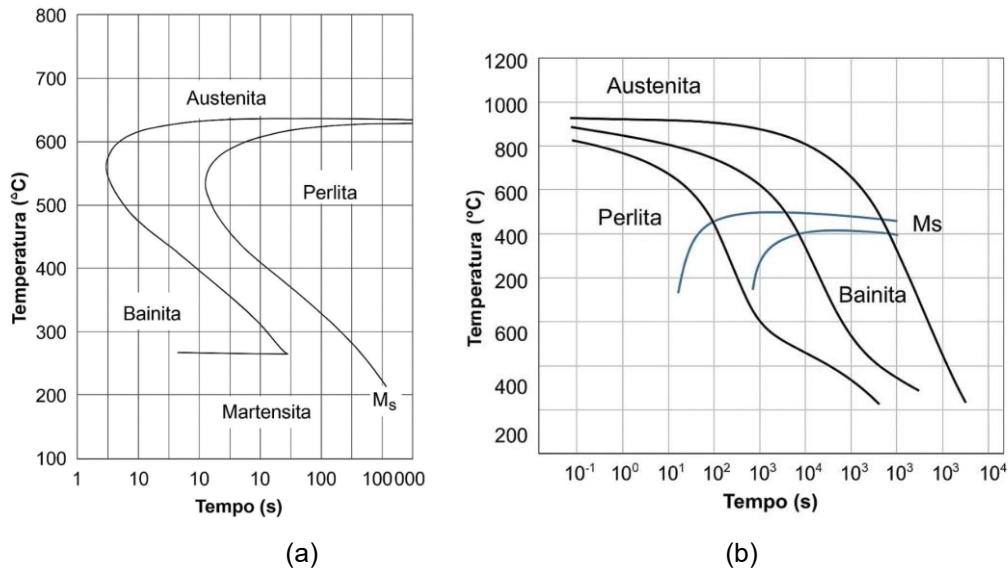
Figura 3 – (a) Diagrama TTT. (b) Diagrama CCT

Os efeitos combinados dos tratamentos térmicos de têmpera e revenimento podem ser compreendidos por meio dos diagramas TTT (*Time–Temperature–Transformation*) e CCT (*Continuous–Cooling–Transformation*), apresentados na Figura 3. O diagrama TTT (Figura 3a) descreve as transformações de fase sob condições isotérmicas, evidenciando as regiões de formação de perlita, bainita e martensita em função do tempo e da temperatura. Já o diagrama CCT (Figura 3b) representa as transformações sob resfriamento contínuo, sendo mais representativo

das condições reais de fabricação e tratamento térmico dos aços ferramenta (Krauss, 1990).

Nos aços ferramenta de alto cromo, como o D2 e o VF800AT, a presença de elementos de liga desloca a região de formação de perlita e bainita para tempos mais longos, aumentando a temperabilidade. Essa característica permite realizar têmperas em seções maiores com menor risco de trincas, resultando em propriedades mecânicas mais uniformes (Mesquita; Leiva; Barbosa, 2001).

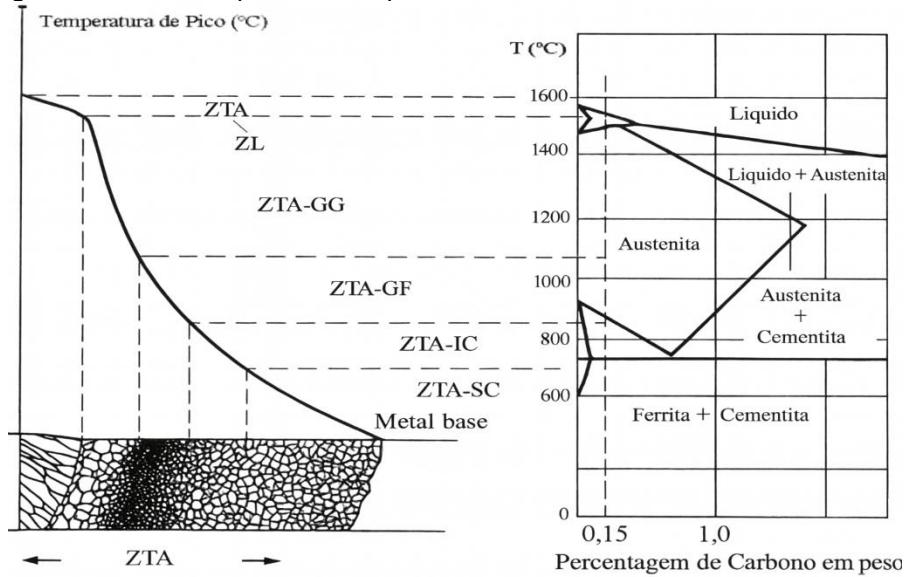
Figura 4 – Regiões da ZTA e respectivas temperaturas

Embora essa região não atinja temperaturas de fusão, ela é submetida a variações térmicas severas que alteram a microestrutura e as propriedades mecânicas do material, influenciadas por parâmetros como energia de soldagem, velocidade de avanço e espessura da peça. A Figura 4 ilustra as regiões da ZTA e suas respectivas faixas de temperatura de pico, evidenciando as subdivisões em ZTA de grão grosseiro (ZTA-GG), grão fino (ZTA-GF), intercrítica (ZTA-IC) e subcritica (ZTA-SC). Cada uma dessas zonas apresenta diferentes graus de transformação de fases, responsáveis pela variação de dureza e comportamento mecânico ao longo da junta soldada.

A ZTA pode ser subdividida em quatro regiões distintas: grãos grossos (ZTA-GG), grãos finos (ZTA-GF), intercrítica (ZTA-IC) e subcrítica (ZTA-SC). Cada uma apresenta microestruturas e propriedades específicas conforme as temperaturas atingidas e o tempo de exposição térmica (AWS, 2000; ASM, 1993; Aguiar, 2001).

Na ZTA-GG, região mais próxima da zona fundida, as temperaturas excedem a linha crítica Ac_3 , promovendo austenitização completa e dissolução dos carbonetos primários. Durante o resfriamento, forma-se martensita de alto carbono, com alta dureza, porém baixa tenacidade — o que eleva a susceptibilidade à formação de trincas a frio, especialmente quando associada a tensões residuais e hidrogênio difusível (Kou, 2003; Modenesi, 2012).

A ZTA-GF, localizada ligeiramente mais distante da zona fundida, também atinge temperaturas acima de Ac_3 , porém com menor tempo de exposição. O resultado é uma microestrutura mais refinada, composta por martensita revenida e carbonetos secundários, que proporciona um equilíbrio adequado entre dureza e tenacidade, apresentando maior resistência à propagação de trincas (Mesquita; Barbosa, 2005).

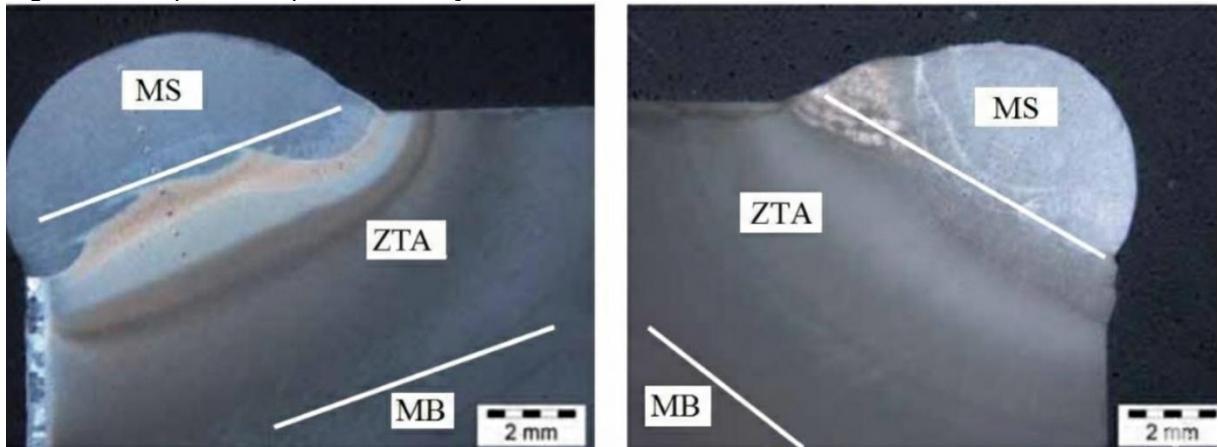
Figura 5 – Esquema do perfil de medições de microdureza

Conforme ilustrado na Figura 5, a Zona Termicamente Afetada Subcrítica (ZTA-SC) não atinge o limite de transformação Ac_1 , impossibilitando a ocorrência de austenitização. Nessa região, ocorre apenas um revenimento localizado da martensita previamente formada, resultando em redução da dureza e alívio das tensões residuais. Esse efeito contribui para o aumento da tenacidade e para a transição gradual entre a zona termicamente afetada e o metal base, garantindo uma melhor integridade metalúrgica da junta soldada (ASM, 1993).

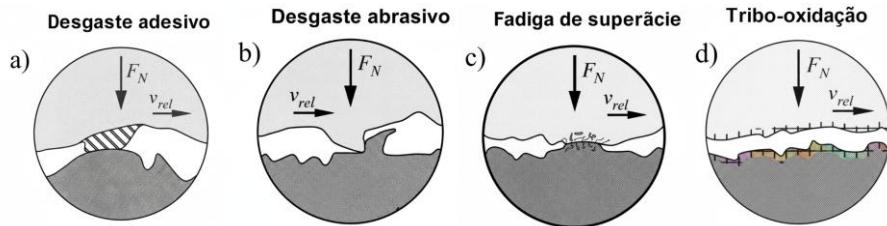
As ferramentas utilizadas em processos de conformação a frio estão submetidas a altas solicitações mecânicas e tribológicas, que favorecem o surgimento de diversos mecanismos de desgaste e falha. Os principais tipos de desgaste observados em ferramentas de estampagem são o adesivo, o abrasivo, o de fadiga superficial e o corrosivo. Esses mecanismos podem atuar isoladamente ou de forma combinada, provocando remoção progressiva de material, formação de microtrincas, oxidação superficial e, em casos mais severos, fratura catastrófica. Tais fenômenos comprometem diretamente a eficiência operacional, a precisão dimensional e a vida útil das ferramentas (Cordeiro, 2016; Gonçalves, 2016). O desgaste tende a se concentrar nas regiões de maior contato e atrito, levando à perda progressiva de material e à alteração das dimensões originais da ferramenta. Em ferramentas de estampagem, esse fenômeno ocorre principalmente nas arestas de corte, reduzindo a precisão dimensional das peças produzidas (Bianco, 2003). A Figura 6 apresenta os principais modos de desgaste que ocorrem em ferramentas de conformação a frio, incluindo o desgaste adesivo, abrasivo, por fadiga e corrosivo.

Figura 6 – Principais modos de desgaste em ferramentas de estampagem: (a) adesivo, (b) abrasivo, (c) fadiga e (d) corrosivo

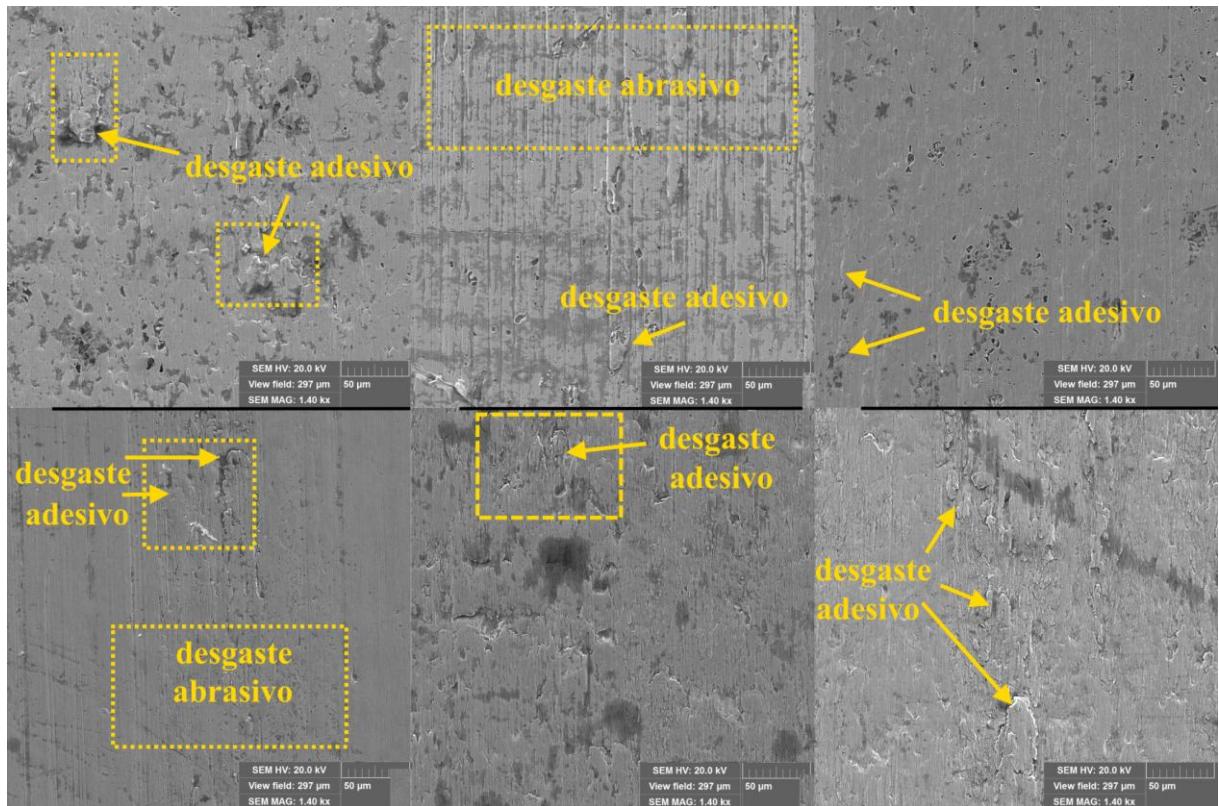
Figura 7 – Exemplos de desgaste adesivo e abrasivo observados em punções de estampagem

A rugosidade da superfície da chapa metálica é outro fator determinante para o comportamento tribológico. Superfícies excessivamente rugosas podem aumentar o atrito local, gerar pressões de contato elevadas e favorecer a adesão entre o material da chapa e o da ferramenta (Lange, 1990). Com o avanço do ciclo de conformação, o lubrificante é gradualmente removido da interface, o que leva à predominância de contato direto entre as superfícies e intensifica o desgaste. Os dois mecanismos mais comuns observados em ferramentas de estampagem são o desgaste adesivo e o desgaste abrasivo (ver Figura 7). O primeiro caracteriza-se pela transferência localizada de material da chapa para a ferramenta, enquanto o segundo envolve o riscamento e remoção mecânica de material devido à ação de partículas duras ou asperidades (Fotes; Cláudio, 2007).

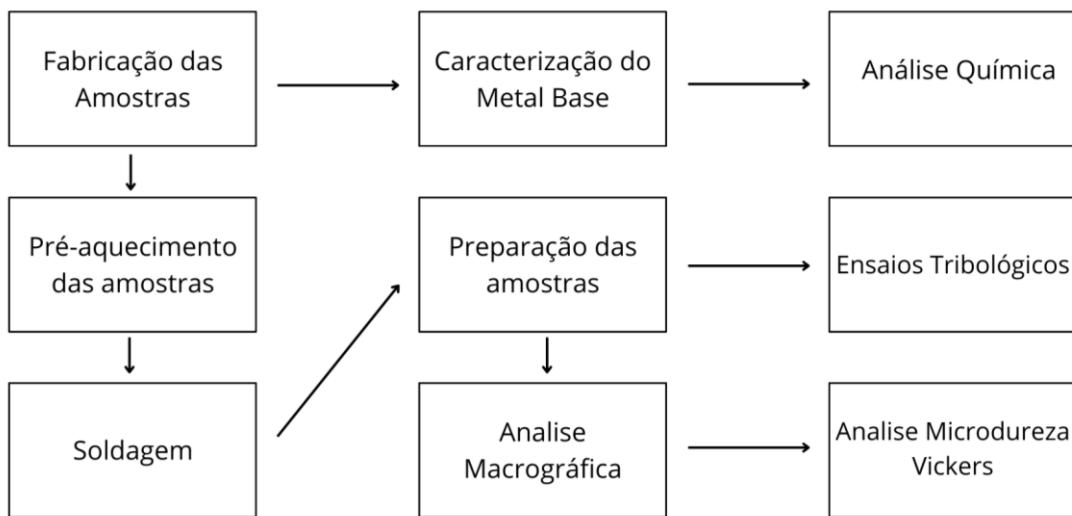
Figura 8 – Fluxograma do planejamento de estudo

Neste capítulo são apresentados os materiais e os procedimentos experimentais empregados no desenvolvimento do presente estudo. Os ensaios foram conduzidos com o intuito de avaliar o desempenho tribológico do aço VF800 após o reparo por meio do processo de soldagem GMAW-CMT. Para tal, corpos de prova com dimensões de $20 \times 75 \times 250$ mm foram inicialmente submetidos à operação de retífica. Em seguida, as peças foram pré-aquecidas a 450°C e submetidas ao processo de soldagem. Após o reparo, realizaram-se análises metalográficas, medições de microdureza e ensaios tribológicos para determinação do coeficiente de atrito e da resistência ao desgaste do material soldado. A Figura 8 apresenta o fluxograma com a sequência planejada das etapas de soldagem e caracterização.

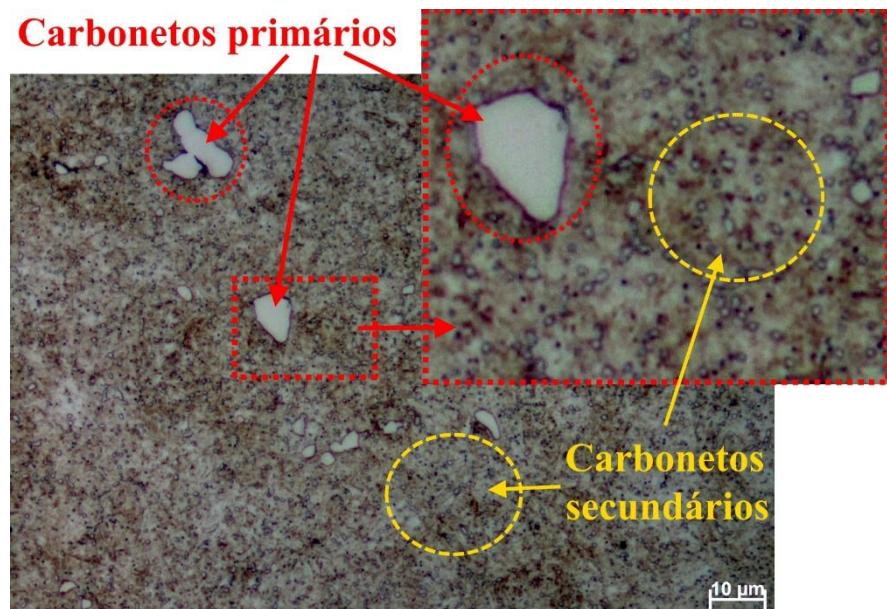
secundários, Figura 9, conferindo elevada resistência mecânica e ao desgaste (Pellin; Israel; Dalcin, 2024).

Figura 9 – A microestrutura do metal base foi atacada com o reagente de Vilella e revelada sob microscópio óptico

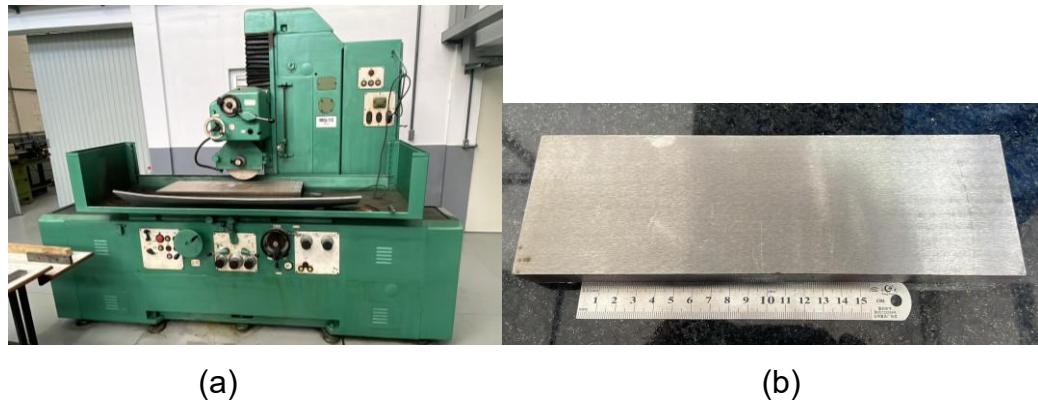
Inicialmente, as superfícies do aço VF800 foram preparadas por retificação, Figura 10, utilizando um rebolo com granulometria 46, a fim de garantir uniformidade e remoção de impurezas superficiais. Em seguida, foram realizados os reparos nas superfícies retificadas, empregando um robô de soldagem ABB IRB1600, controlado por um sistema IRC5M2004, utilizando o processo GMAW-CMT, Figura 15.

Figura 10 – (a) Retífica usada na preparação das amostras; (b) Amostra do aço VF800 após a retificação

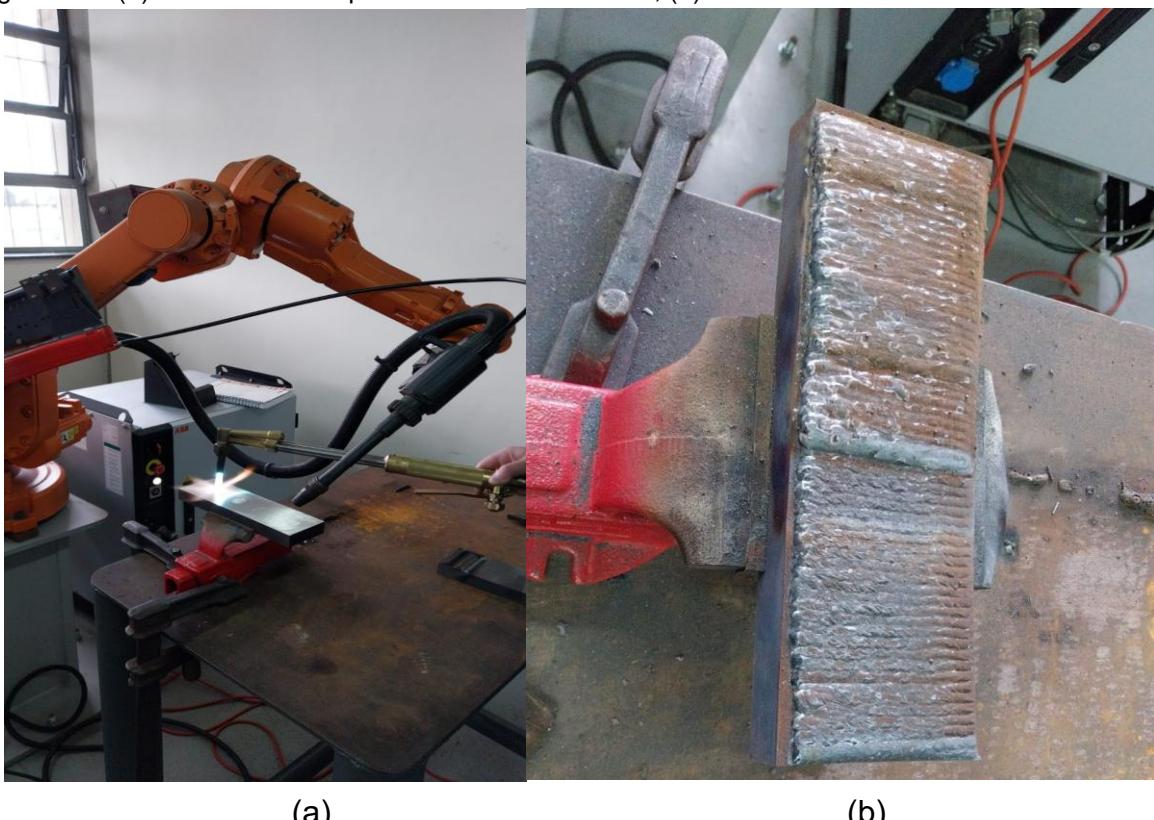
Figura 11 – (a) Robô durante o processo de GMAW-CMT; (b) amostra soldada

A fonte de energia utilizada foi uma *Fronius TransPlus Synergic 4000 CMT MVR*, que possibilitou o controle preciso da corrente, tensão e velocidade de alimentação do arame durante o processo. Os parâmetros de soldagem empregados no reparo do aço VF800 estão apresentados na Tabela 5. As amostras com dimensões de 20 × 75 × 250 mm foram reparadas pelo processo GMAW-CMT. Durante o processo de soldagem, o aço VF800 foi pré-aquecido a 450 °C devido aos resultados de estudos anteriores (Pellin; Israel; Dalcin, 2024) que indicaram melhor desempenho nessa temperatura. A temperatura entre passes foi mantida em 450 °C, com o controle térmico realizado por meio de um termômetro infravermelho *Equitherm TR882*, com faixa de medição de 18 a 1650 °C.

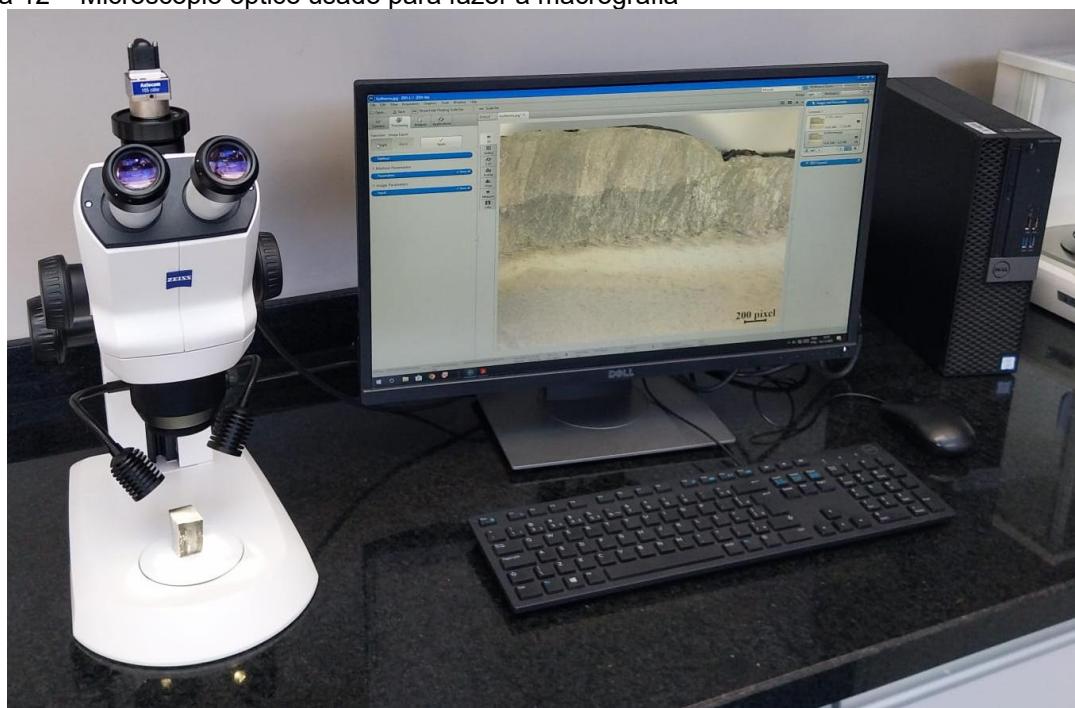
Figura 12 – Microscópio óptico usado para fazer a macrografia

microscopia óptica, em equipamento Zeiss modelo Stemi 508 mostrado na Figura 12. As imagens foram adquiridas com diferentes ampliações, de forma a possibilitar a análise detalhada da região de solda, ZTA e metal de base.

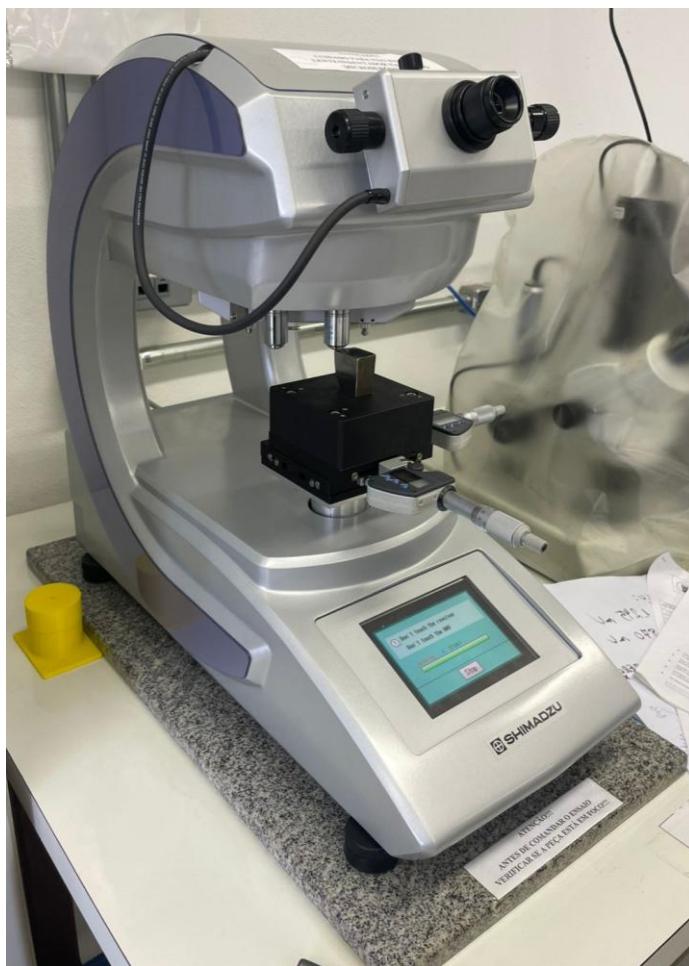
Figura 13 – Microdourômetro Shimadzu usado para medição

Os ensaios de microdureza foram realizados de acordo com a norma ASTM E384-17 (2017) – *Standard Test Method for Microindentation Hardness of Materials*, a qual estabelece os procedimentos para medições de dureza por microindentação Vickers. As medições foram executadas em um microdurômetro Shimadzu HMV-G 20DT, Figura 13, utilizando carga de 300 gf ($HV_{0,3}$) aplicada por 15 s em cada ponto de medição.

As indentações foram dispostas ao longo de um perfil transversal à junta soldada, abrangendo o metal de solda, a Zona Afetada pelo Calor (ZTA) e o metal de base, de modo a permitir a observação da variação de dureza entre as diferentes regiões. O espaçamento entre as indentações foi de 0,1 mm. Foram realizadas no mínimo 170 medições, permitindo a construção de perfis médios de dureza representativos para a condição de reparo por soldagem.

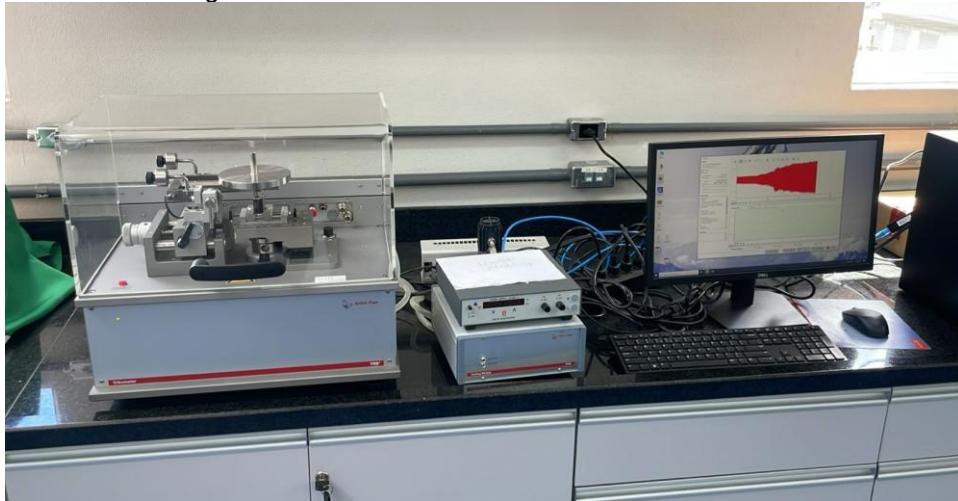
Figura 14 – Ensaios de desgaste no tribômetro

Os ensaios tribológicos foram conduzidos em condições controladas de laboratório, à temperatura ambiente (25°C), utilizando um tribômetro TRB³ (Anton Paar), conforme ilustrado na Figura 14. O equipamento operou no modo de deslizamento linear recíproco, em conformidade com a norma ASTM G133, que estabelece os procedimentos para avaliação do desgaste por deslizamento. O contracorpo empregado consistiu em uma esfera de alumina (Al_2O_3) com diâmetro de 6 mm, posicionada em contato com a superfície das amostras sob cargas normais de 10 N, 15 N e 20 N, aplicadas individualmente em ensaios distintos. O

movimento de deslizamento foi configurado para ocorrer em um curso linear de 10 mm, com frequência de 2 Hz, até atingir uma distância total de deslizamento de 1000 m para cada condição experimental.

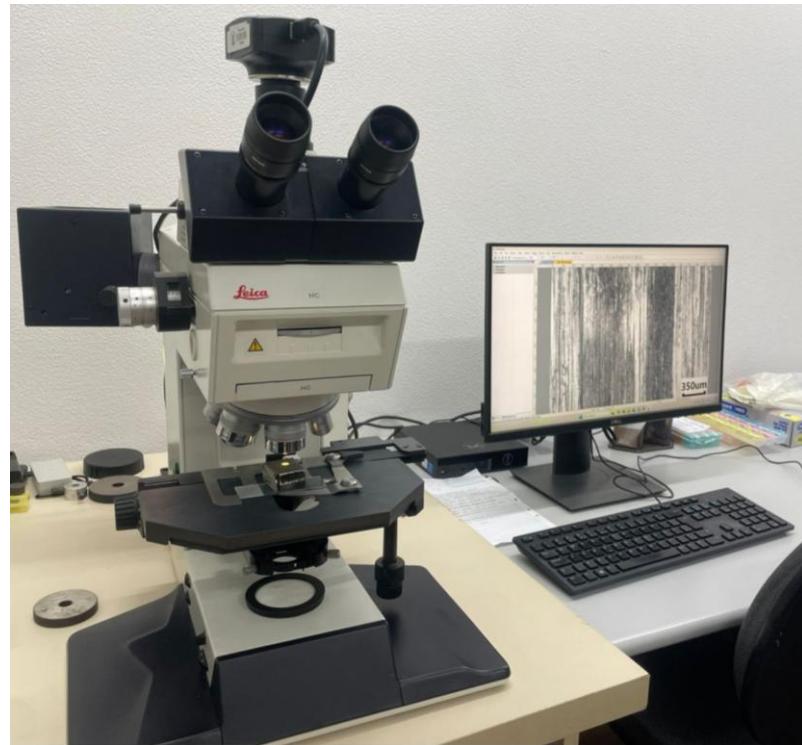
Figura 15 – Microscópio óptico para registro das trilhas desgastadas

Após os ensaios, a morfologia das trilhas de desgaste foi examinada em um microscópio óptico *Leica* (modelo *DMRX*), Figura 15, possibilitando a avaliação qualitativa dos danos superficiais e a identificação dos mecanismos de desgaste predominantes. A perda de massa das amostras foi quantificada por meio de uma balança analítica *Shimadzu AUW220D*, conforme ilustrado na Figura 16. Com resolução de 0,00001 g (cinco casas decimais), assegurando alta precisão na determinação da taxa de desgaste.

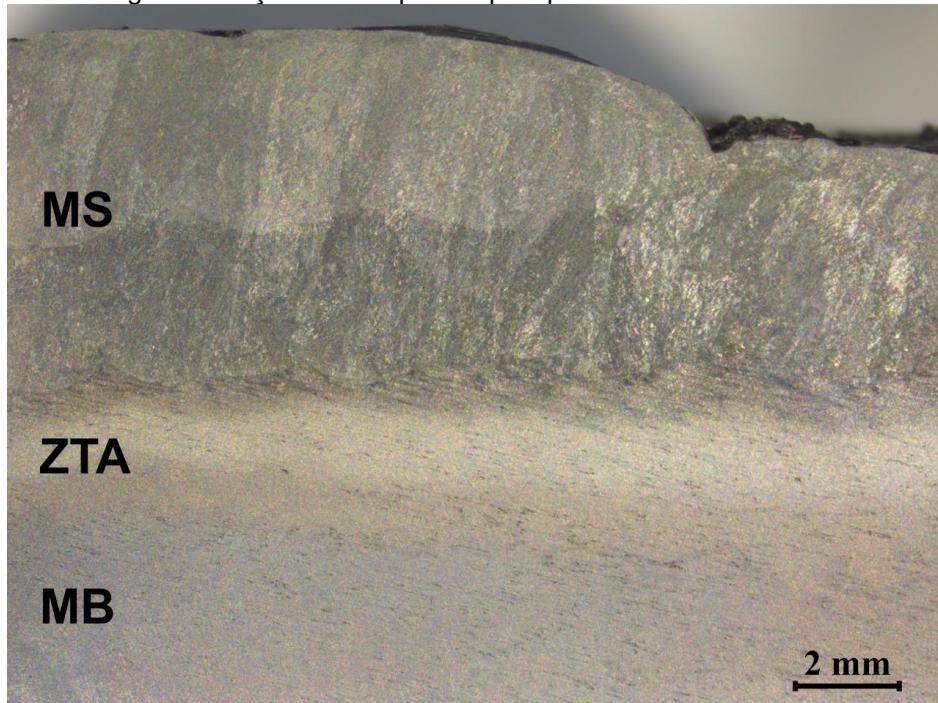
Figura 17 – Macrofotografia do aço VF800 reparado pelo processo GMAW-CMT

A análise macroestrutural da região soldada Figura 17 evidencia um cordão de solda contínuo e homogêneo, com boa fusão entre o metal de solda (MS) e o metal de base (MB). Não foram identificadas descontinuidades, trincas ou porosidades aparentes, o que confirma a eficiência dos parâmetros empregados no processo GMAW-CMT, garantindo um reparo uniforme e de alta qualidade. Tais resultados corroboram com Becker (2024), que destaca o GMAW-CMT como um processo de baixa energia e elevada estabilidade, capaz de produzir depósitos com excelente molhabilidade e mínima ocorrência de defeitos típicos, como as trincas a frio em aços ferramenta.

A análise macroestrutural evidenciou a boa qualidade do reparo, ausência de trincas, porosidades e fusão adequada entre o metal base e o metal de solda, confirmando a eficácia dos parâmetros empregados no modo *Cold Metal Transfer* (CMT).

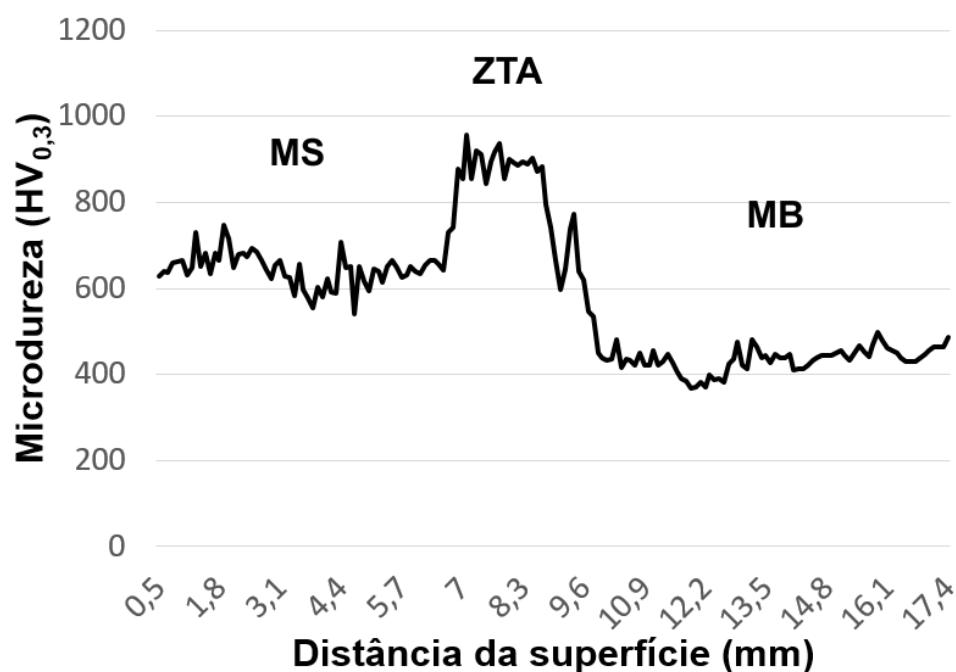
Figura 18 – Perfil de microdureza Vickers sobre a seção transversal do aço VF800 reparado pelo processo GMAW-CMT

A Figura 18 apresenta o perfil de microdureza obtido na seção transversal da amostra soldada, abrangendo as regiões do metal de solda (MS), zona termicamente afetada (ZTA) e metal base (MB). Na região do metal de solda (MS), os valores de dureza variam entre 600 e 700 HV_{0,3}. A zona termicamente afetada (ZTA) apresenta o maior valor de microdureza entre as regiões analisadas, ultrapassando 900 HV_{0,3}. Essa elevação é consequência da formação de martensita não revenida, proveniente do aquecimento intenso seguido de rápido resfriamento, o que resulta em uma região mais dura, porém também mais frágil, suscetível à nucleação de trincas durante esforços mecânicos (Pellin; Israel; Dalcin, 2024). Por fim, o metal base (MB) apresenta os menores valores de dureza, estabilizando-se na faixa de 400 a 500 HV_{0,3}.

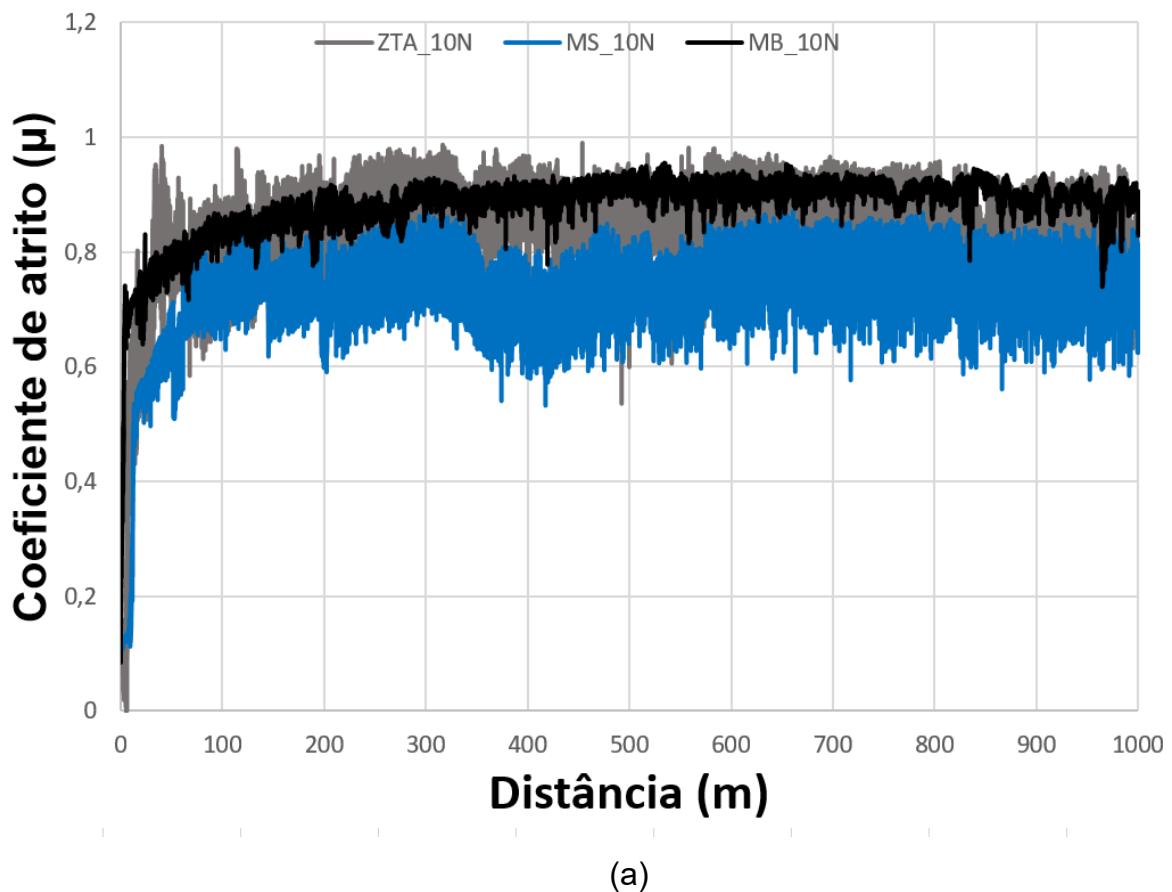
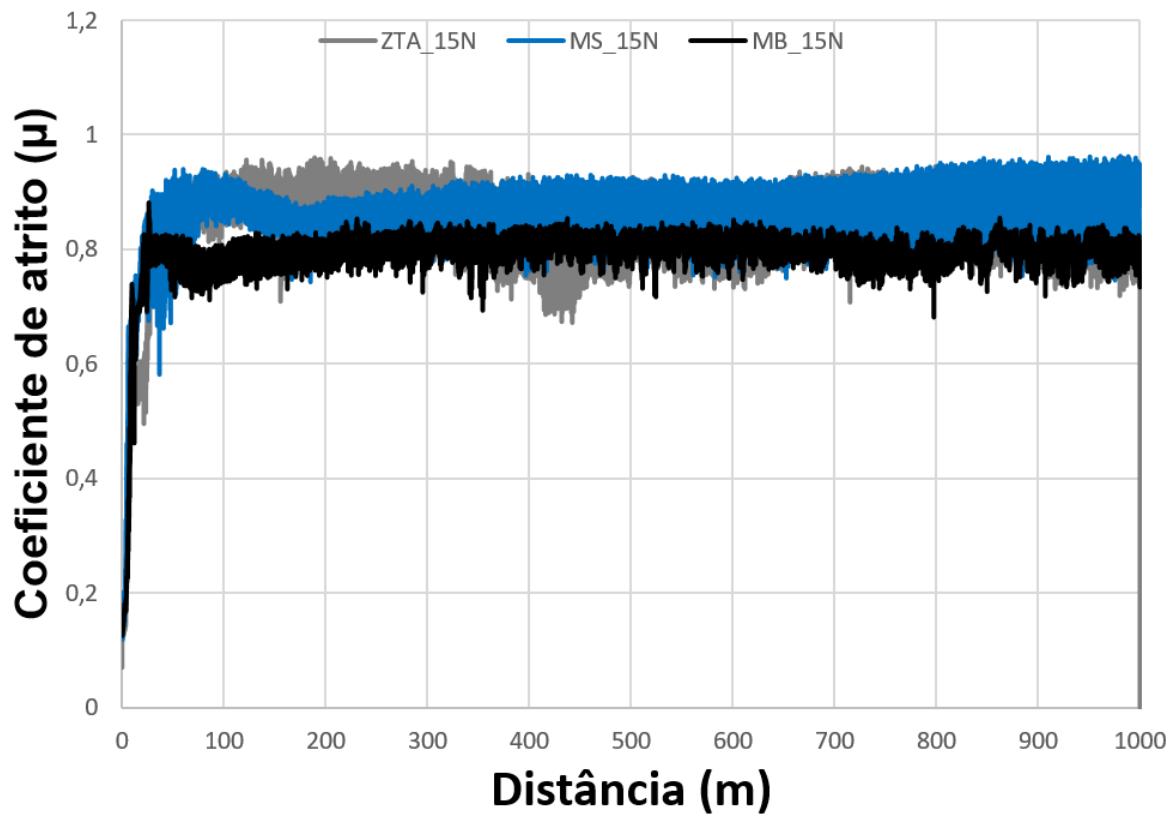
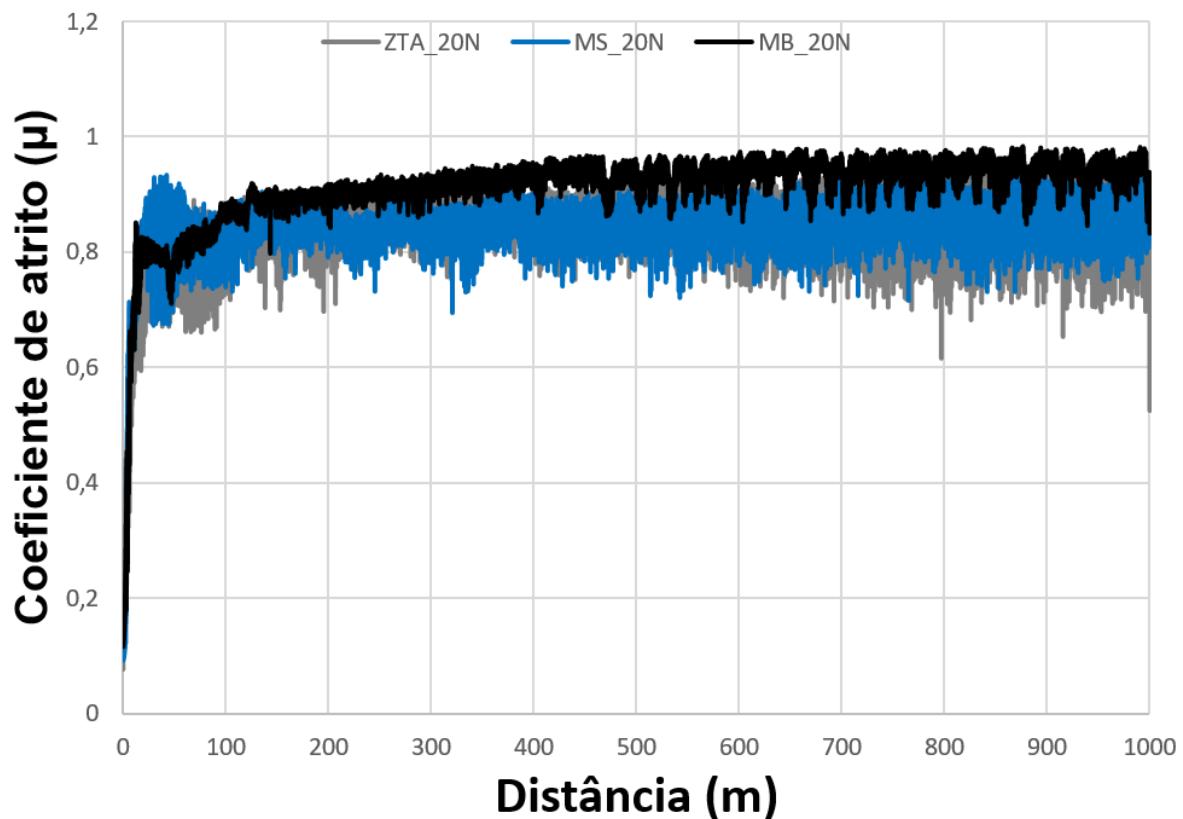
Os ensaios tribológicos foram realizados para avaliar o comportamento de atrito e de desgaste das diferentes regiões da amostra. As Figuras 19(a–c) apresentam a evolução representativa do coeficiente de atrito (COF) em função da

Observou-se que os valores de COF permaneceram relativamente estáveis ao longo dos ensaios, após um curto período de acomodação inicial, Figura 19. Em geral, o metal de solda (MS) apresentou os menores coeficientes de atrito em todas as cargas testadas, enquanto o metal base (MB) apresentou valores ligeiramente mais elevados. A ZTA exibiu comportamento intermediário, refletindo a transição microestrutural entre o material base e o metal de solda. A tendência de redução do COF com o aumento da carga normal foi observada em todas as regiões, comportamento típico de sistemas tribológicos sob deslizamento a seco, no qual o aumento da carga promove maior acomodação superficial e estabilização do desgaste.

Figura 19 – Variação do coeficiente de atrito em função da distância de deslizamento: (a) 10 N; (b) 15 N; (c) 20 N

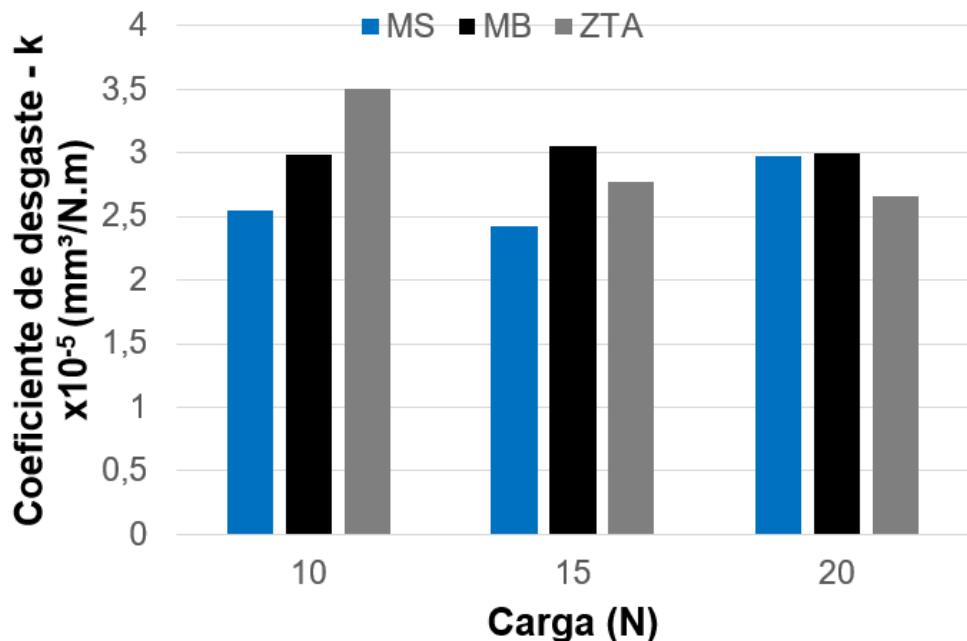
Figura 20 – Variação do coeficiente de desgaste em função da carga aplicada

A Figura 20 apresenta a variação do coeficiente de desgaste (k) em função da carga aplicada. Os resultados indicam que o metal de solda (MS) apresentou menor coeficiente de desgaste em todas as condições testadas, evidenciando sua maior resistência à remoção de material. A ZTA apresentou desempenho intermediário, enquanto o metal de base (MB) foi a região mais suscetível ao desgaste, principalmente sob cargas mais elevadas. Essa diferença pode ser atribuída à maior dureza e presença de microestruturas martensíticas refinadas do metal de solda, que conferem maior estabilidade e resistência durante o deslizamento.

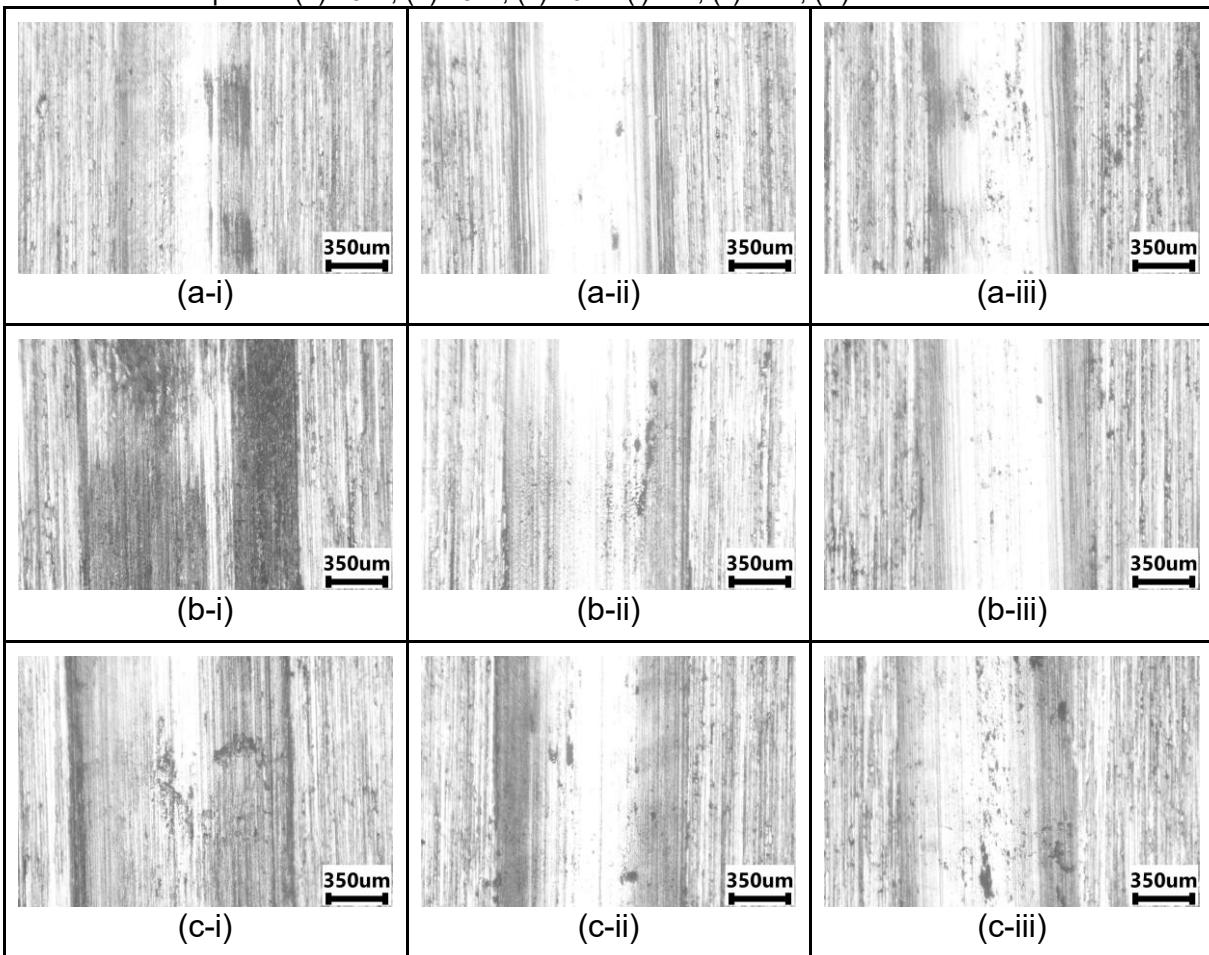
Figura 21 ilustra as morfologias típicas das trilhas de desgaste obtidas após os ensaios. Em todas as condições, o desgaste predominante foi do tipo abrasivo, caracterizado pela presença de sulcos paralelos à direção de deslizamento e pela ausência de trincas ou delaminações significativas. Sob cargas mais elevadas (20 N), observou-se leve aumento na largura das trilhas e maior densidade de marcas abrasivas, indicando intensificação do desgaste, mas sem evidências de transição para mecanismos severos.

Figura 21 – Morfologia superficial das trilhas desgastadas (meio da trilha) apóes ensaios de deslizamento recíproco: (a) 10 N; (b) 15 N; (c) 20 N. (i) MB, (ii) ZTA, (iii) MS

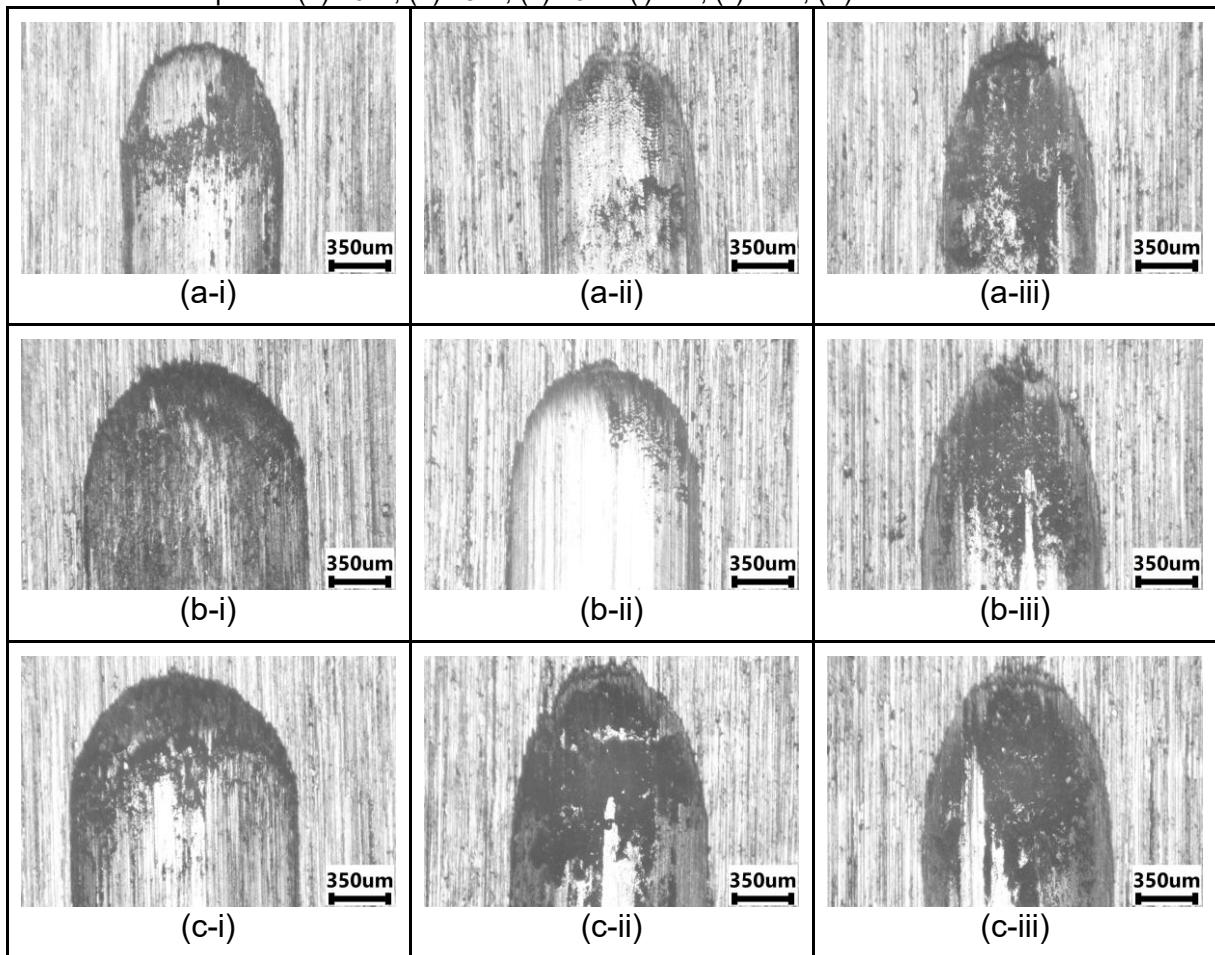
Na Figura 22, observa-se a morfologia superficial das trilhas de desgaste apóes os ensaios tribológicos, evidenciando uma relação direta entre o aumento da carga aplicada e a severidade do desgaste. À medida que a carga cresce, ocorre uma ampliação da largura das trilhas e maior remoção de material, indicando intensificação do processo. As regiões do metal de solda (MS) apresentaram menor degradação superficial, com trilhas mais uniformes e contínuas, demonstrando maior resistência ao desgaste. Em contrapartida, as regiões da zona termicamente afetada (ZTA) e do metal base (MB) mostraram danos mais severos, com sulcos, delaminações e indícios de desgaste adesivo. Esse comportamento está de acordo com Marques (2019), que destaca que o aumento da carga normal intensifica o desgaste abrasivo e favorece a transição para o regime adesivo, devido ao aumento da deformação plástica e à formação de microjunções soldadas entre as superfícies em contato.

Figura 22 – Morfologia superficial das trilhas desgastadas (ponta da trilha) após ensaios de deslizamento recíproco: (a) 10 N; (b) 15 N; (c) 20 N. (i) MB, (ii) ZTA, (iii) MS

*Ponta das trilhas

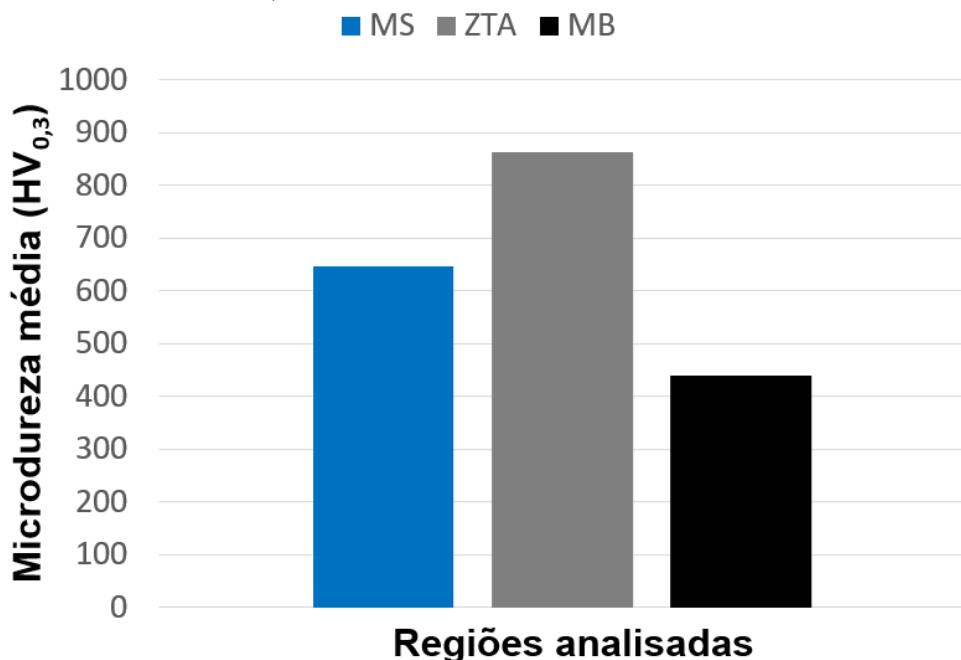
A Figura 23 apresenta os valores médios de microdureza obtidos nas regiões do metal de solda (MS), zona termicamente afetada (ZTA) e metal base (MB).

Observa-se que a ZTA apresentou a maior dureza média, aproximadamente 870 HV, seguida pelo MS, com cerca de 650 HV, enquanto o MB apresentou o menor valor, em torno de 430 HV. O aumento da dureza na ZTA está associado à formação de martensita decorrente do rápido resfriamento após a soldagem. Esse comportamento é típico em aços ferramenta, nos quais a elevada taxa de resfriamento favorece a transformação de austenita em martensita, elevando a dureza local (Pellin; Israel; Dalcin, 2024). Por outro lado, a região do MS apresentou dureza intermediária devido à composição do arame *Tube-Alloy 260-G*. Já o MB manteve os menores valores de dureza, pois durante a soldagem, foi submetido a um aquecimento moderado que promoveu o retemperamento parcial da martensita originalmente presente no material. Como o VF800 já é fornecido temperado de fábrica, esse ciclo térmico adicional atua como um revenido extra, aliviando tensões e promovendo precipitação de carbonetos finos, resultando em redução da dureza (Pellin; Israel; Dalcin, 2024).

Figura 23 – Dureza média do MS, ZTA e MB
