**AVALIAÇÃO TRIBOLÓGICA DO AÇO VF800 REPARADO COM O ARAME TUBE-
ALLOY 260-G PELO PROCESSO GMAW-CMT**

Trabalho Final de Curso apresentado como
requisito parcial para a obtenção do título de
bacharel em Engenharia Mecânica na Faculdade
Horizontina, sob a orientação do Prof. Dr. Rafael
Luciano Dalcin.

**FAHOR - FACULDADE HORIZONTINA
CURSO DE ENGENHARIA MECÂNICA**

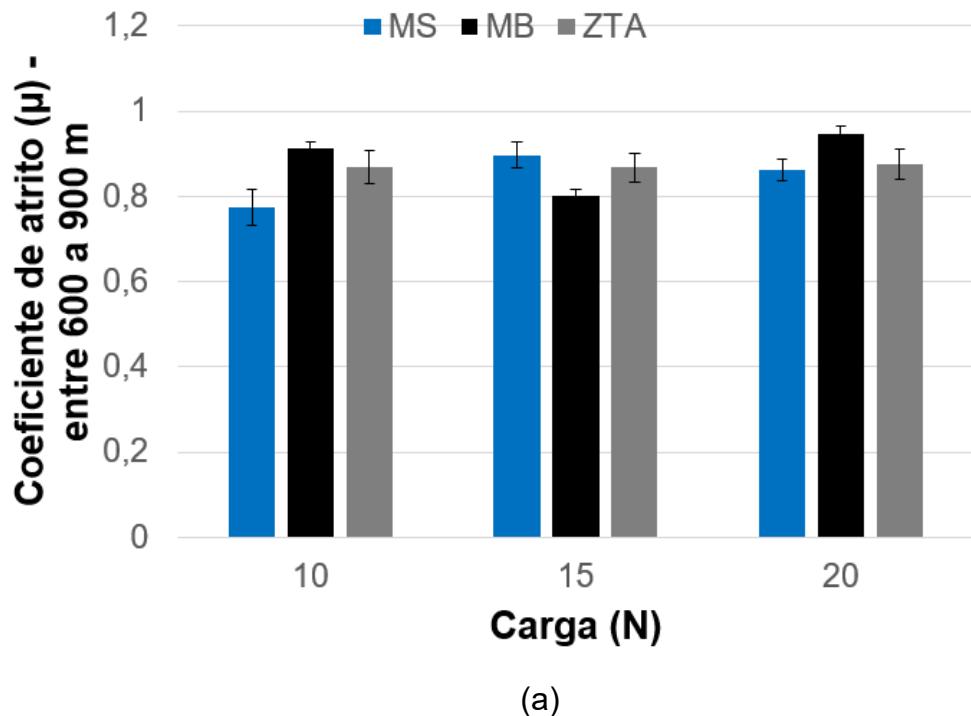
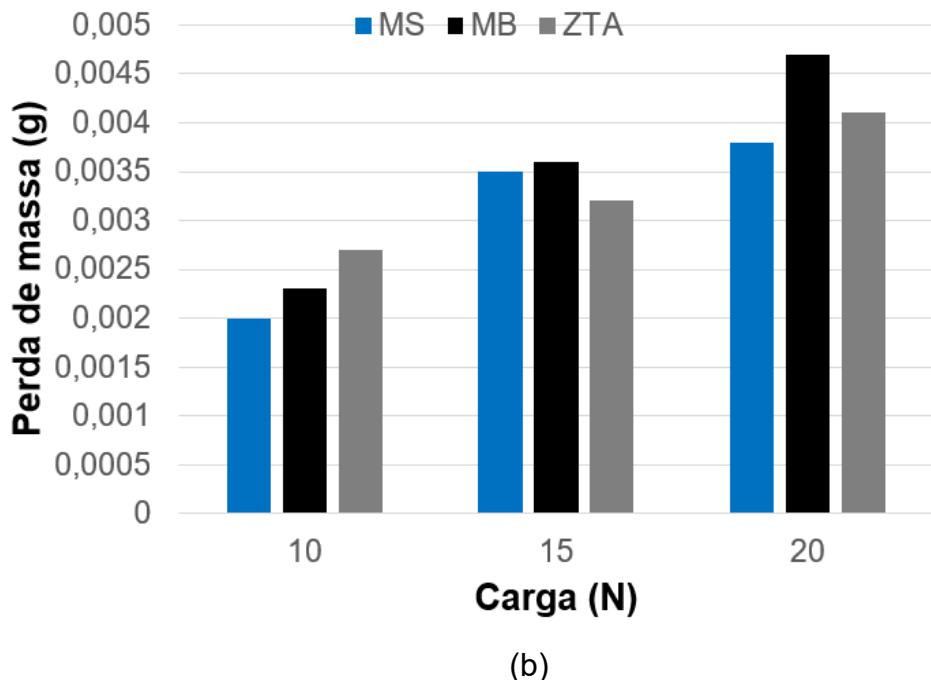
A Figura 24 apresenta a variação do coeficiente de atrito e da perda de massa em função da carga aplicada. Observa-se que o metal de solda (MS) apresentou os menores valores de coeficiente de atrito quase em todas as condições, enquanto o metal base (MB) exibiu os maiores, especialmente sob 20 N, evidenciando maior resistência ao deslizamento e tendência à adesão superficial. A zona termicamente

Com o aumento da carga, a perda de massa aumentou proporcionalmente em todas as regiões, com o MS apresentando melhor desempenho tribológico — menor desgaste e menor atrito — resultado atribuído à sua maior tenacidade e ductilidade. Já a ZTA, embora apresente dureza elevada, mostrou maior desprendimento de material, evidenciando que alta dureza nem sempre implica melhor resistência ao desgaste. Assim, os resultados demonstram que o processo de soldagem GMAW-CMT foi eficaz na recuperação do aço VF800, restabelecendo propriedades tribológicas adequadas na região soldada e assegurando desempenho compatível ou superior ao do material original.

Figura 24 – Variação do coeficiente de atrito (a) e da perda de massa (b) em função da carga aplicada
